# 一番星へ行こう! 日本の金星探査機の挑戦 その18 ~あかつきの新たな旅立ち~

(**要旨**) 太陽公転軌道を航行中の「あかつき」探査機は、2011年11月に姿勢制御用のエンジンを用いて軌道制御を実施し、2015年11月に金星へ会合する新しい軌道に入った。

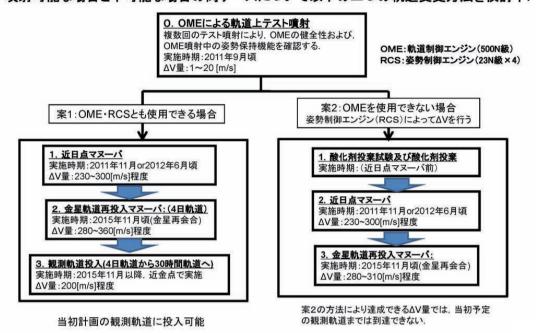
2011年6月末に出された報告[3] には、OMEにどのような異常が起きたのか推定するため実施された地上試験の結果と推定されるOMEの状態、金星周回軌道へ再投入するための運用方法が示された。OMEの状態は「スラスタノズルの破損」である可能性が高い、と報告されている。OMEは燃料と酸化剤を混合燃焼させて推力を得る二液式のエンジンであるが、混合燃焼を行う燃焼器と言われる部分は健在で、ここで燃焼し吹き出すガスの流れを整えるスカート状の「ノズル」部分が破損している可能性が高いということである。

OMEの現在の状態を軌道上テスト噴射により確認する。テスト噴射の結果から、OMEが再噴射可能な場合と不可能な場合の両ケースについて以下の二つの軌道変更方法を検討中、

図1: 金星周回軌道再投入にむけた運用の流れ([3] より抜粋).

図1はこの報告書に示された金星周回軌道への再投入に向けた運用の流れである。先ず、破損の程度を知るために、「あかつき」のOMEを実際にわずかな時間噴射するテストを実施し、どれだけ推力がでるのか確認する。OMEで十分な推力がでるようであれば、打ち上げ当初計画していた30時間で金星を回る軌道へまだ投入できる可能性が残される。一方、OMEが使えない場合でも、姿勢制御用エンジン(RCS: Reaction Control System)を使った軌道制御で金星へ到達させ

9月14日に5秒の噴射を実施したが、結果は変わらず、OMEによる軌道制御は断念し、図1「案2」の運用を行うことになった。
