一番星へ行こう!

日本の金星探査機の挑戦 その25

~搭載機器5年越しの覚醒~

(要旨) 2015年7月に軌道制御を行った金星探査機「あかつき」は、金星周回軌道投入への再挑戦へ向けて着々と準備を進めている。搭載機器についても再度機能チェックを行った。4から5年間電源を入れていなかったが、機能チェックの結果は良好で周回軌道投入直後から観測が開始できる見通しが立った。

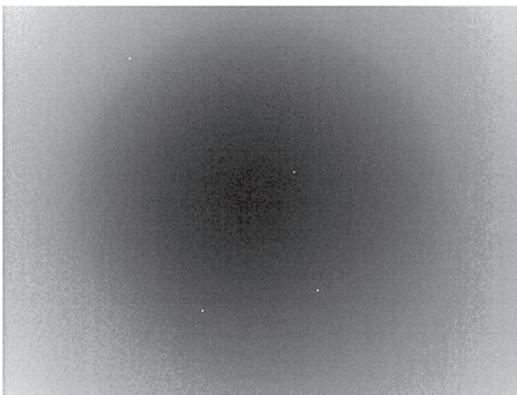
図2：LIR取得画像。

ト用の撮像を取得した。LIRの深宇宙画像は，視野中央部のレンズと周辺部のバッフルからの熱放射を測定することとなる。相対的に冷えたレンズと温かいバッフル像の周辺増光がみられる期待通りの画像であり，過去の試験結果と比較しても検出器が健全であることが示された。

2015年10月16日実施。一次電源(PCU)からLIRカメラの制御エレキへ短時間の電源供給を行い正常な消費電力値であることを確認した後，観測シーケンスにより試験観測を実施した。再生した観測中ステータスよりペルチェ動作による温度安定性，シャッターの正常駆動を確認するとともに，図2に示すチェックアウ
